Ostatni rejs

Ogół społeczeństwa nie zauważa niemal istnienia transportów ponadgabarytowych, ponieważ zazwyczaj odbywają się w nocy. Zawodowi kierowcy i ci którzy poruszają się po drogach późną porą spotykają na szlaku ciężarówki z żółtymi migającymi kogutami ciągnące niskopodwoziowe naczepy z ładunkami przekraczającymi dopuszczalne wymiary lub masę.

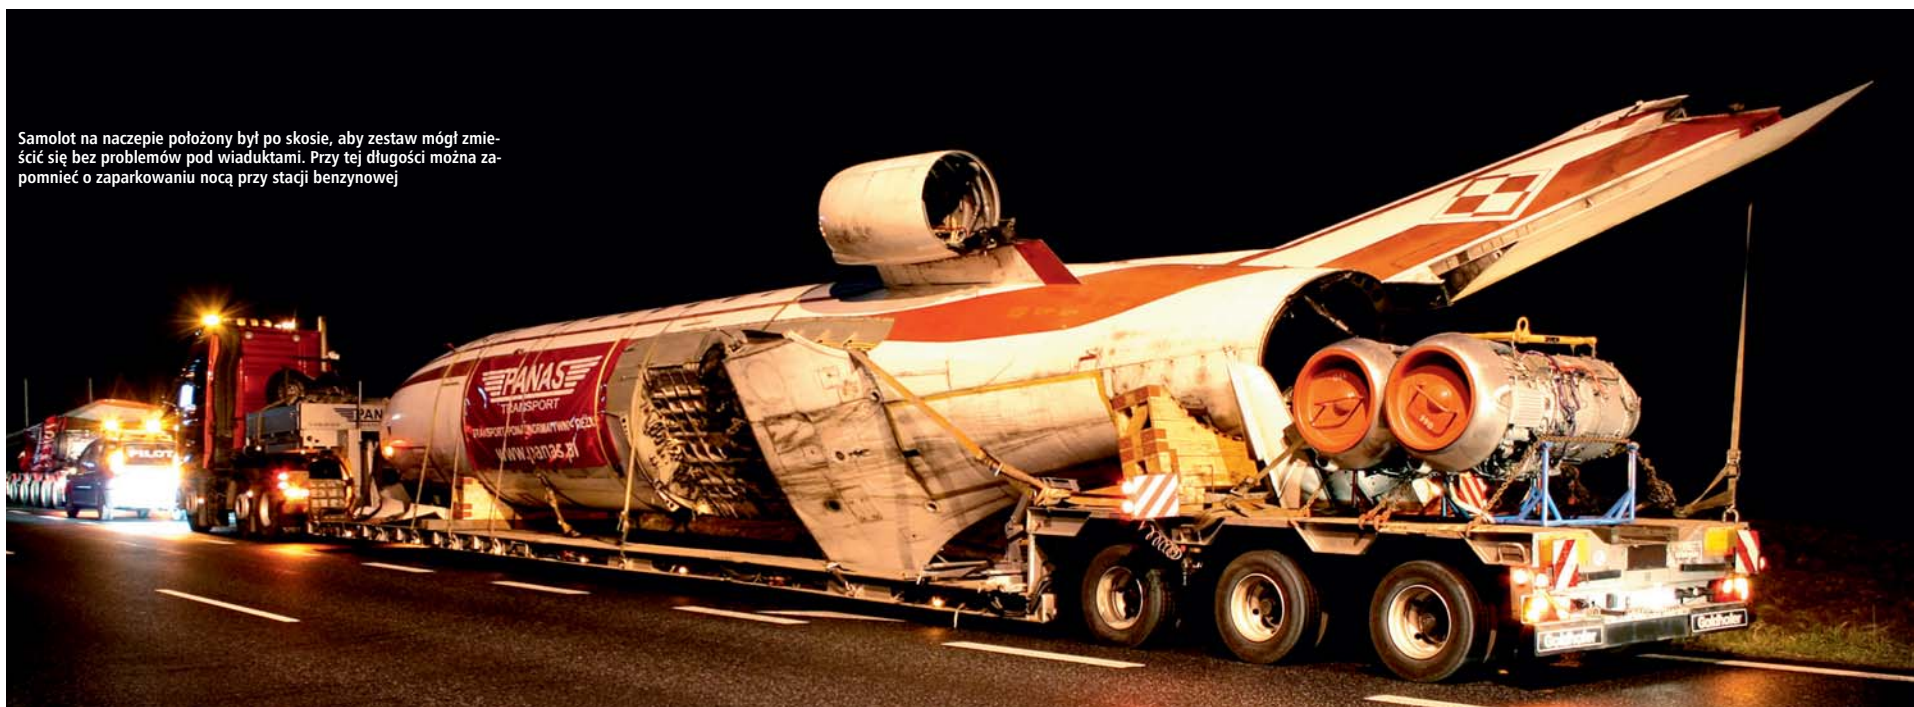
Samolot na nacsepie położony był po skosie, aby zestaw mógł zmieścić się bez problemów pod wiaduktami. Przy tej długości można zapomnieć o zaparkowaniu nocą przy stacji benzynowej

świadzonego kierowcy Piotra. Kadłub ze względu na jego wysokość z pionowym statecznikiem załadowano na najniższą nacsepę z łabędzią szyją. Platforma znajduje się kilkanaście centymetrów nad ziemią pomimo tego ładunek byłby zbyt wysoki żeby zmieścić się pod wiaduktami na trasie, dlatego załadunku go pod kątem.

To jednak spowodowało utrudnienie, mianowicie statecznik wystawał grubo ponad metr poza prawą krawędź samochodu. Oczywiście długość kadłuba przekraczała standardowy wymiar nacsepę dlatego konieczne było przedłużenie jej. Konstrukcja tej nacsepę pozwalała na przedłużenie platformy tak aby dopasować długość

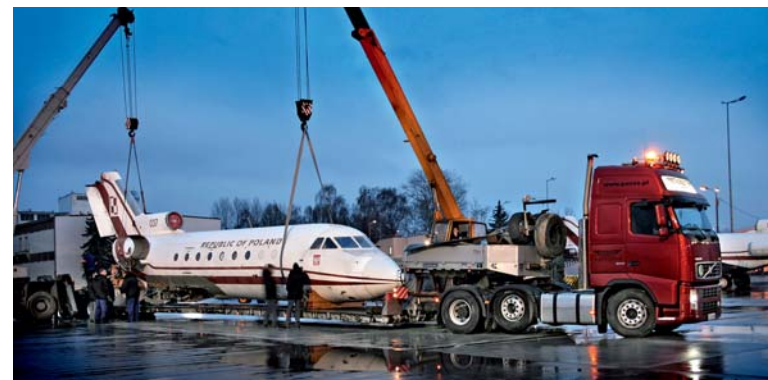
Drugi kierowca Robert, miał nieco trudniejsze zadanie. Na jego nacsepę leżał samolot, którego statecznik znacznie wystawał z prawej strony

Ostatnią fazą załadunku rządowego samolotu było opuszczenie kadłuba na niskopodwoziówkę

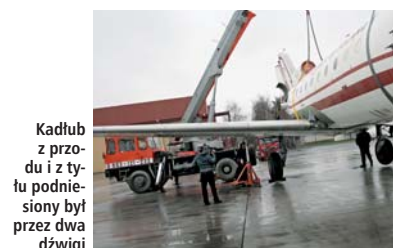
Za załadunek odpowiedzialni byli wojskowi technicy

Kadłub z przodu i z tyłu podniesiony był przez dwa dźwigi

Samolot został opuszczony na nacsepę znajdującą się pod skrzydłami, które zostały odkręcone

INTERESUJĄCY BYŁ sam załadunek. Jak-40 został uniesiony dwoma dźwigami a następnie zestaw, który miał załadować skrzydła wjechał pod nie prostopadle do kadłuba samolotu. Po odpowiednim ustawieniu dźwigi opuściły maszynę. Kiedy spoczęła na nacsepie wojskowi technicy odkręcili skrzydła od kadłuba.
