# Ostatni rejs

Ogół społeczeństwa nie zauważa niemal istnienia transportów ponadgabarytowych, ponieważ zazwyczaj odbywają się w nocy. Zawodowi kierowcy i ci którzy poruszają się po drogach późną porą spotykają na szlaku ciężarówki z żółtymi migającymi kogutami ciągnące niskopodwoziowe naczepy z ładunkami przekraczającymi dopuszczalne wymiary lub masę.

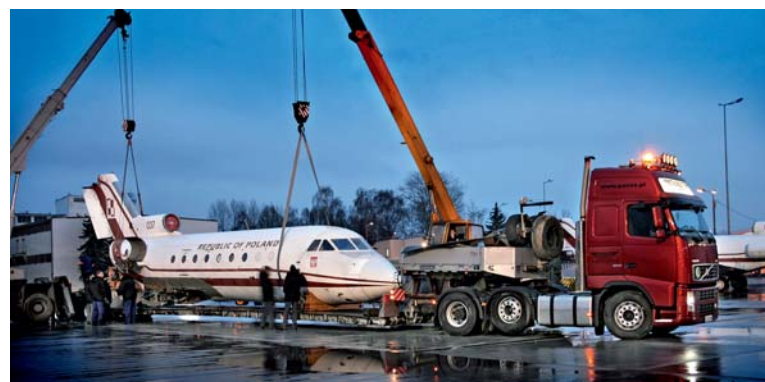
Ostatnią fazą załadunku rządowego samolotu było opuszczenie kadłuba na niskopodwoziówkę

**KADŁUB SPOCZAŁ** na naczepie na specjalnych wcześniej przygotowanych drewnianych stojakach o półokrągłym dopasowanym do samolotu kształcie. Później wystarczyło ładunek pospinać, jed-

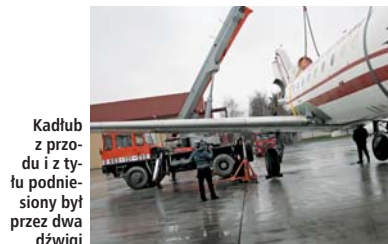
Za załadunek odpowiedzialni byli wojskowi technicy
